9 Peatones

PLAN DE MOVILIDAD URBANA SOSTENIBLE DE ROQUETAS DE MAR

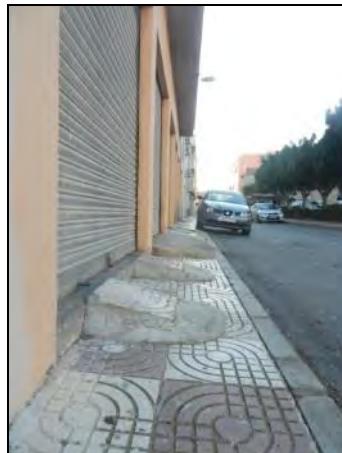
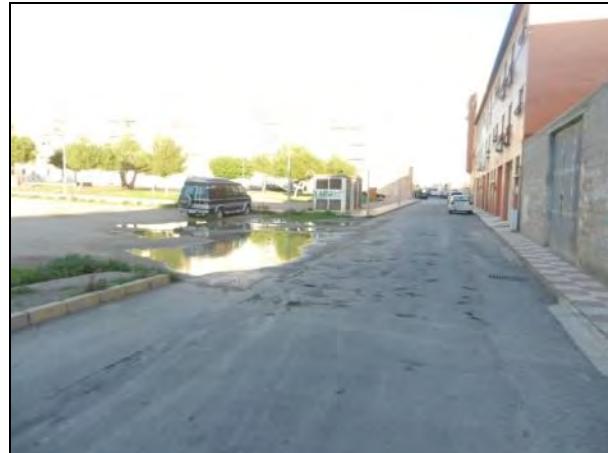
- Calle Andrés de Castro. En un tramo falta acera y en otro, hay obstáculos en ella.

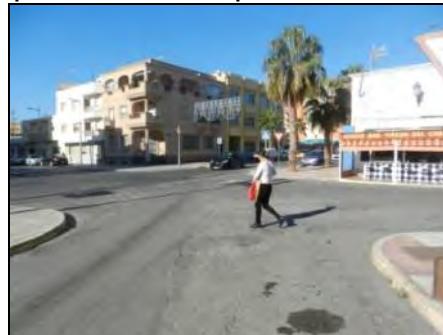
- Calle Salinas. Ejemplo de falta de paso de cebra.

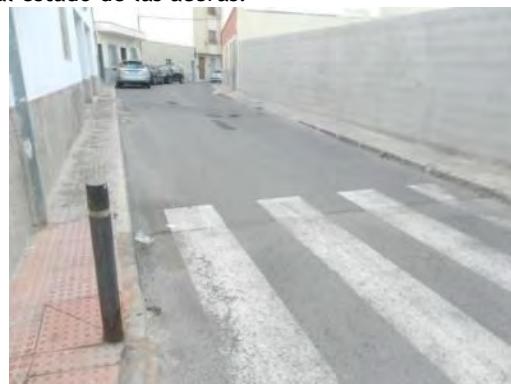
- Calle Don Quijote. Mal estado de las aceras.

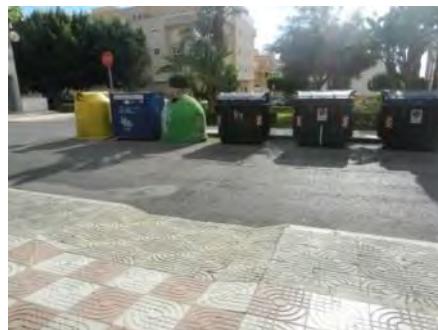
- Calle Benito Pérez Galdós. Rampa que termina en la calzada, sin continuidad con la acera de enfrente.

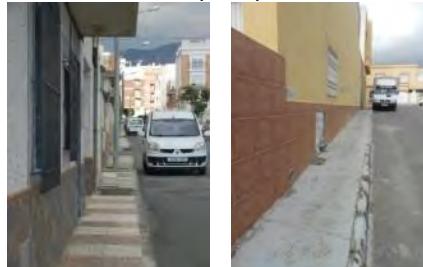
- Calle San Miguel. Farolas obstaculizando el paso por la acera. Acera sin baldosa.

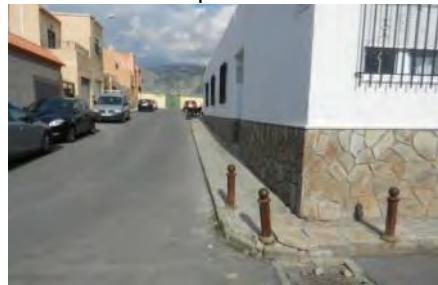
- Calle Abeto. Acera en mal estado en su esquina con calle Mercado.

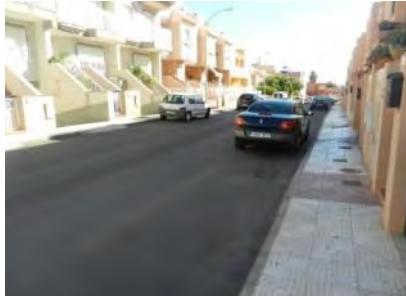
CALLE ARRAYANES Ejemplo de aceras estrechas	ZONA CON URBANIZACIÓN EJECUTADA, SIN CONSTRUCCIÓN

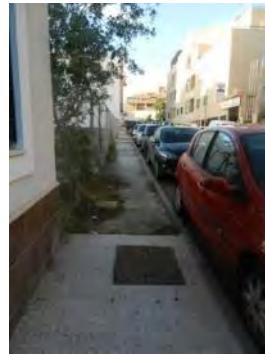
Calle Almorávides

- Falta acera.

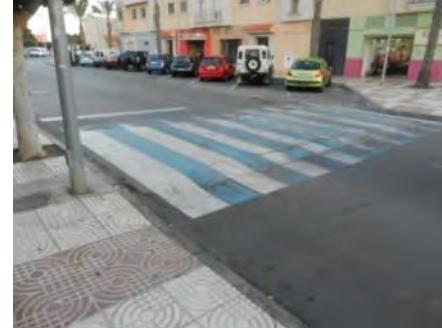
- Carretera de los Motores. Paso de peatones elevado sin unión con la acera, en la cual se sitúan un árbol y una farola.

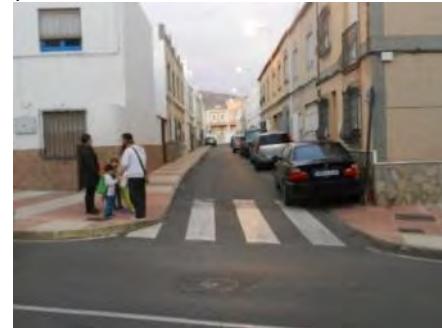
- Calle Abencerrajes. Ejemplo de coches invadiendo la acera.

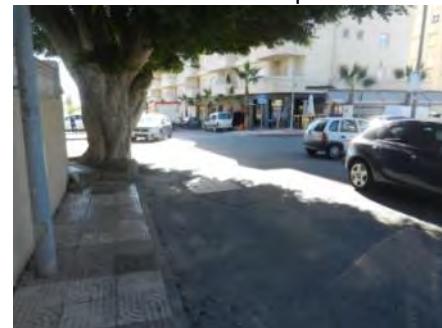
- Cruce calle Magnolia con Camino de Torres. Interrupción en la acera.

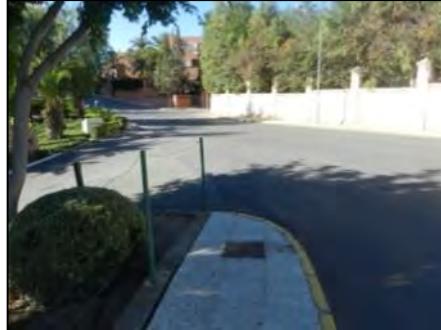
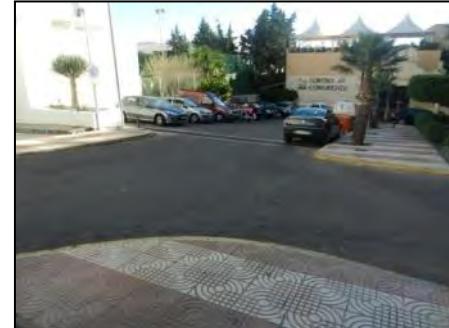
- Acceso inadecuado al Centro de congresos. Falta acerado, paso de peatones y rebajes.
- Imagen Camino de torres. Bordillo alto sin conexión con calle Celindo.

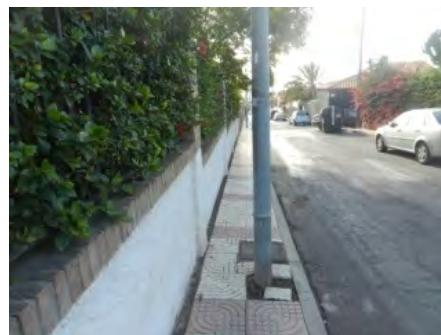
- Calle Texas. Aceras estrechas con farolas en medio.
